## Bomba d'água rara: a solução é a remanufaturar!

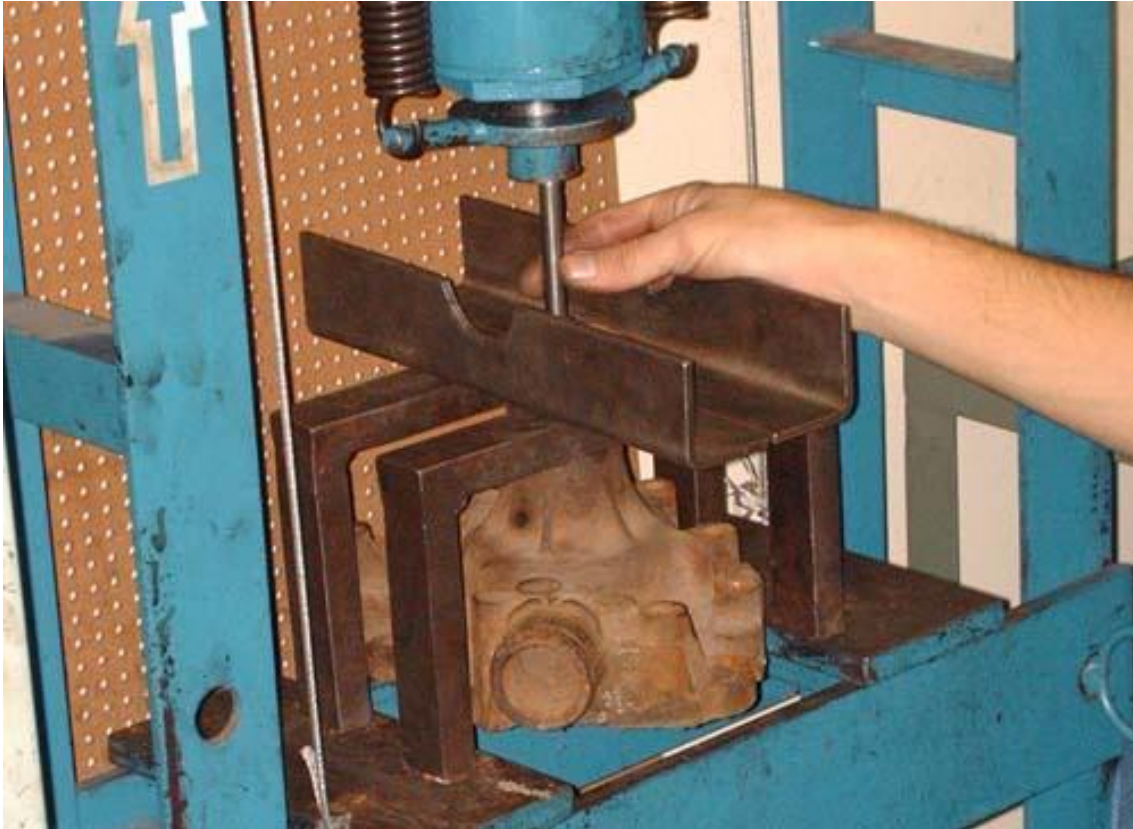
No processo de restauração a bomba antiga é desmontada, limpa e segue então para uma prensa hidráulica. Após ser desmontada, suas peças internas são retiradas e avaliadas quanto ao estado de conservação. Carcaça, cubo, tampa e parafusos, por outro lado, seguem para o setor de jateamento, o qual elimina sujidades mais resistentes e a tinta que eventualmente possa estar aderida em tais componentes.

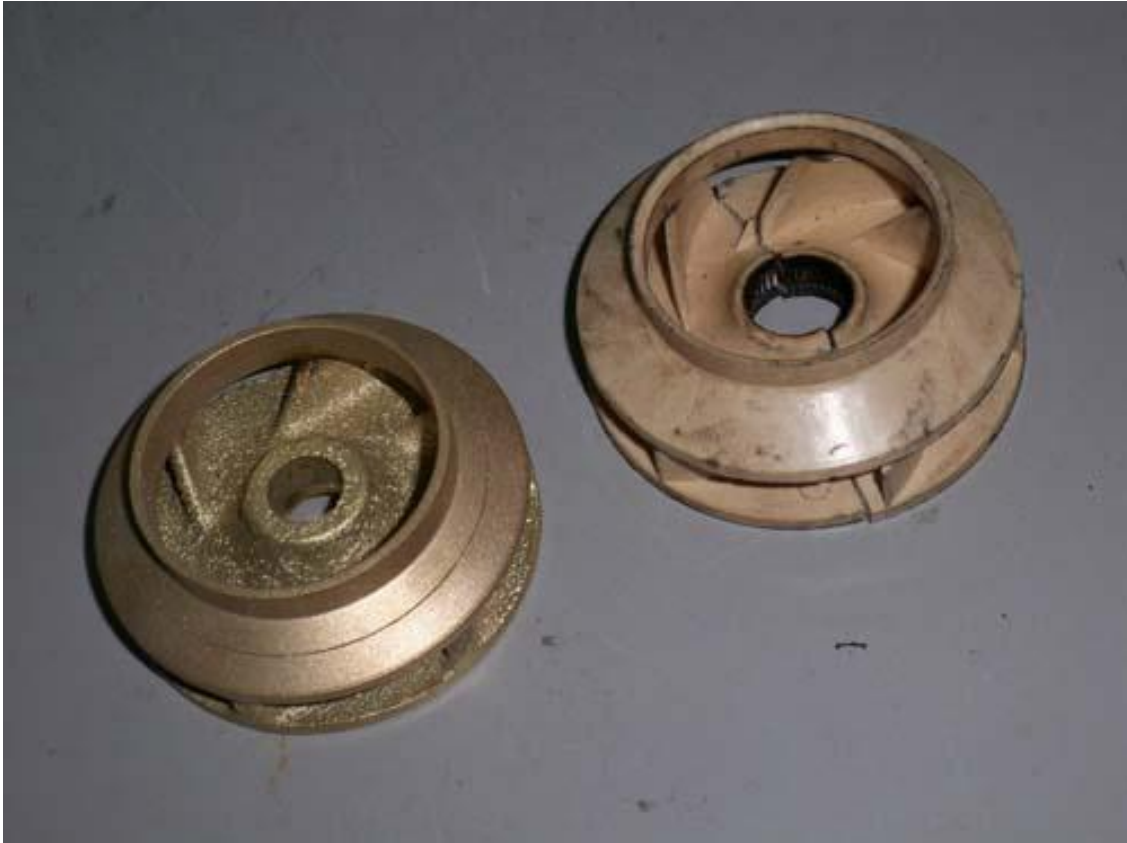
Todas as peças móveis desgastadas pelo uso são substituídas, caso, por exemplo, dos rotores metálicos (eventualmente danificados pela corrosão), que são responsáveis pela circulação de água. Normalmente são substituídos por rotores de nylon importado, material que é praticamente indestrutível, caso se considere ao uso para o qual se destinará. Quando é necessário, porém, a própria Real Bombas encomenda a produção de novos rotores de ferro fundido, alumínio ou latão. Tais peças geralmente são feitas com um dos dois últimos metais, mais resistentes ao contato da água por não conterem material ferroso em sua composição e, portanto, não apresentarem elevado potencial oxidação, ou seja, que nada mais é do que a perda química de elétrons do átomo.

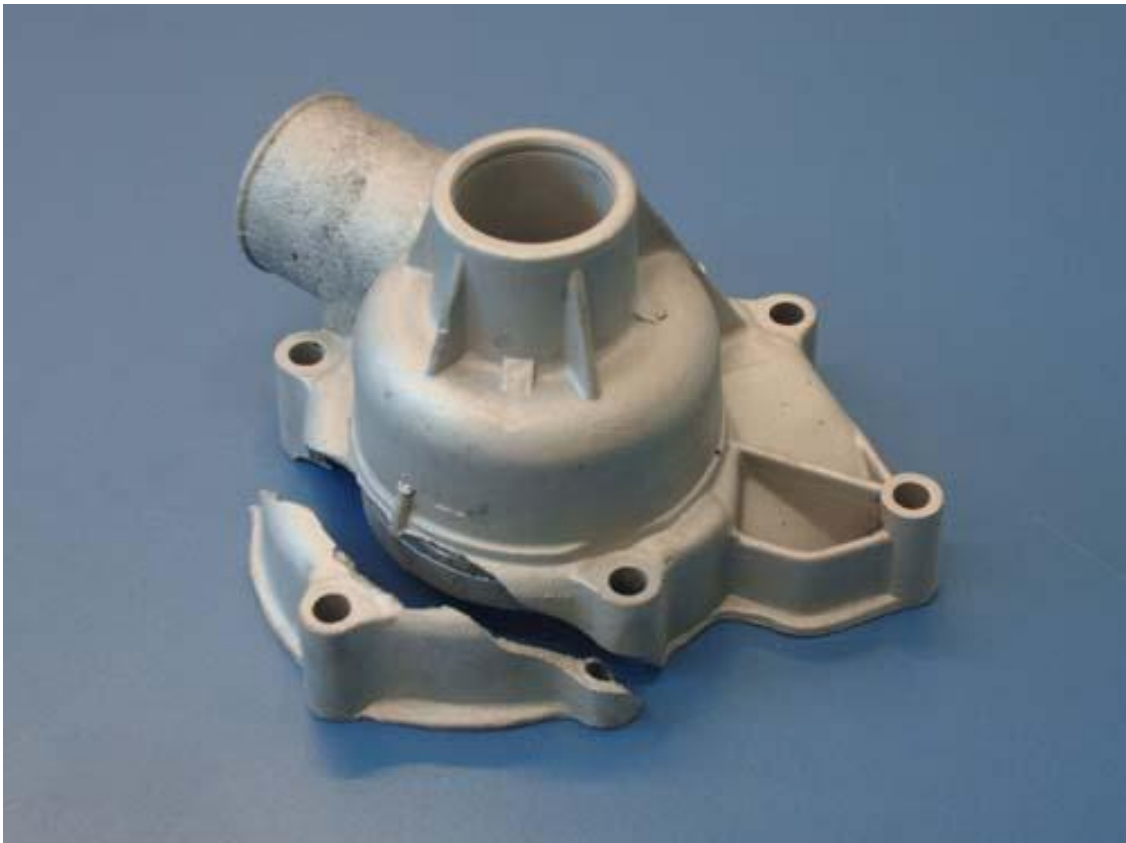
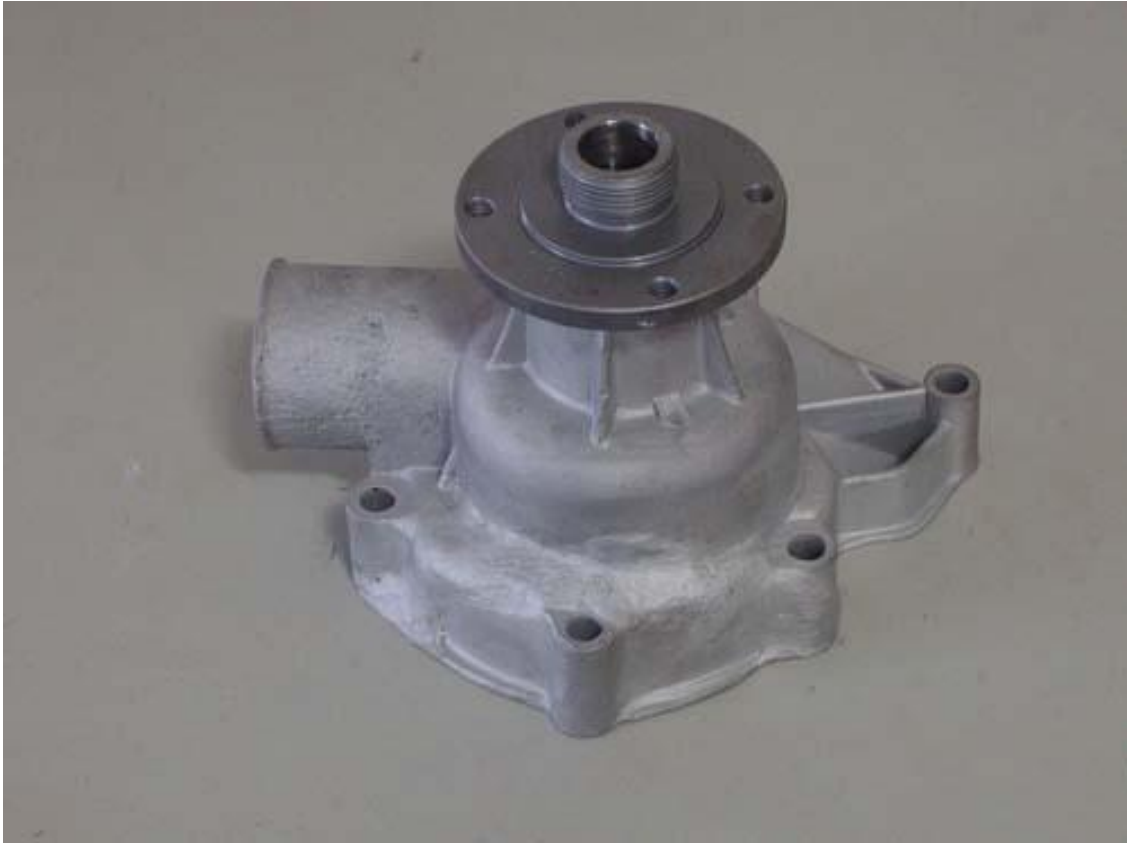
Vale citar que, no sistema de vedação das bombas antigas, o rotor de ferro fundido tinha duas funções: a de impulsionar o líquido e também a de realizar a vedação, ou seja, comprimia o selo mecânico ou o celeron da bomba até a altura de trabalho. Porém, o ferro fundido é microporoso e abrasivo. Assim, como o rotor gira contra o grafite do selo mecânico (ou o celeron contra a carcaça de ferro fundido) esta abrasividade prejudicava a vida útil do selo/celeron, causando desgaste prematuro. No sistema de vedação moderno, empregado nos produtos remanufaturados pela Real Bombas, o rotor tem somente a função de impulsionar o líquido. A vedação é dada pelo selo mecânico cartucho (de cerâmica embutida), o qual é montado por interferência (sob pressão) na carcaça da bomba d'água e no eixo do rolamento, garantindo assim a vedação e uma vida útil muito maior (o grafite gira contra o anel cerâmico). É importante destacar que neste caso o rotor não deve encostar no selo para não comprometer a altura de trabalho, o que é garantido por gabarito de montagem.

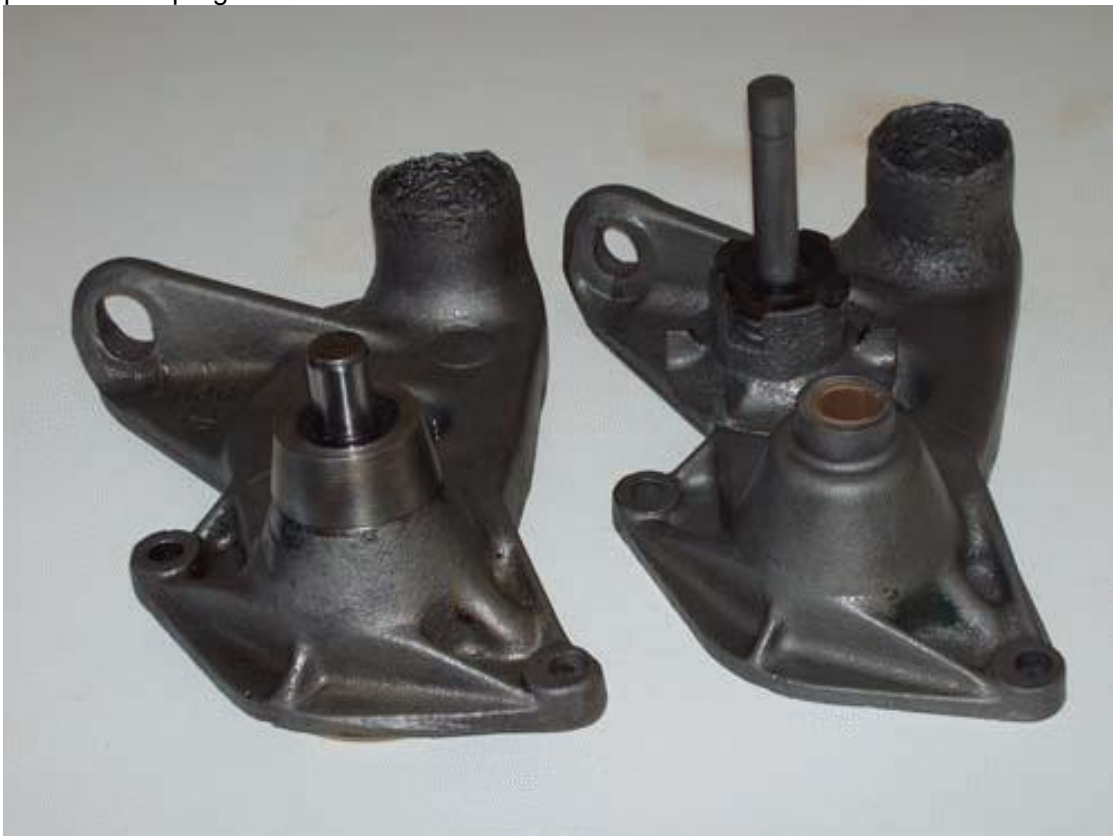
Naturalmente, durante a montagem da bomba é instalado um novo rolamento, de esfera/esfera ou esfera/rolete (responsável por transmitir o movimento do cubo/flange para o rotor), permitindo assim a circulação do líquido. No posicionamento do cubo, antes de sua conclusão, a bomba ainda passa por alguns procedimentos técnicos, para a certificação da qualidade da montagem, como por exemplo, a verificação do alinhamento do componente, de caráter preventivo, sendo concluído somente com o posicionamento do rotor. Vale citar que a empresa, no caso dos motores Ford 59AB, modifica as bombas de modo que estas deixem de usar o superado sistema de bucha e passem a empregar o moderno sistema de rolamento

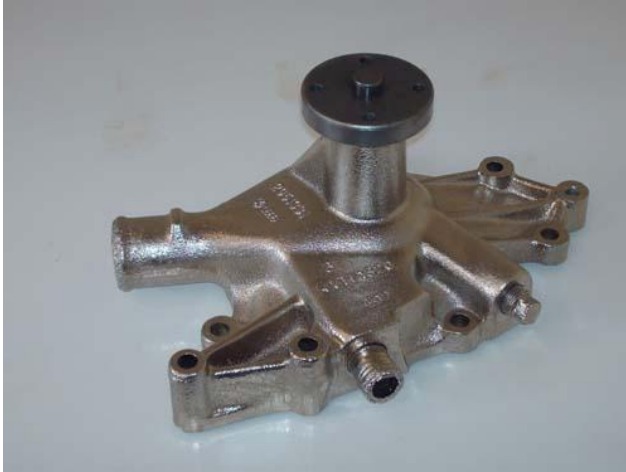
A Real Bombas também repara peças cujo cliente, ao desmontar ele mesmo a bomba, acaba quebrando a carcaça. O reparo é feito com a soldagem do pedaço solto, razão pela qual é importante guardá-lo. Outra especialidade da empresa é a reconstrução de bocais corroídos. Além disso a Real Bombas ainda oferece o serviço de personalização das bombas que remanufatura.

O trabalho é feito através de cromagem ou pintura eletrostática,

que além de dar uma aparência diferenciada ao motor, ajuda também na conservação da peça, uma vez que este processo serve como impermeabilizante.
